## **МЕЖГОСУДАРСТВЕННЫЙ АВИАЦИОННЫЙ КОМИТЕТ**

### **ОКОНЧАТЕЛЬНЫЙ ОТЧЕТ**

#### **ПО РЕЗУЛЬТАТАМ РАССЛЕДОВАНИЯ АВИАЦИОННОГО ПРОИСШЕСТВИЯ**

| Тип воздушного судна | Вертолет AS 350 ВЗ с двигателем Arriel 2D<br>(коммерческое наименование AS 350 ВЗе) |

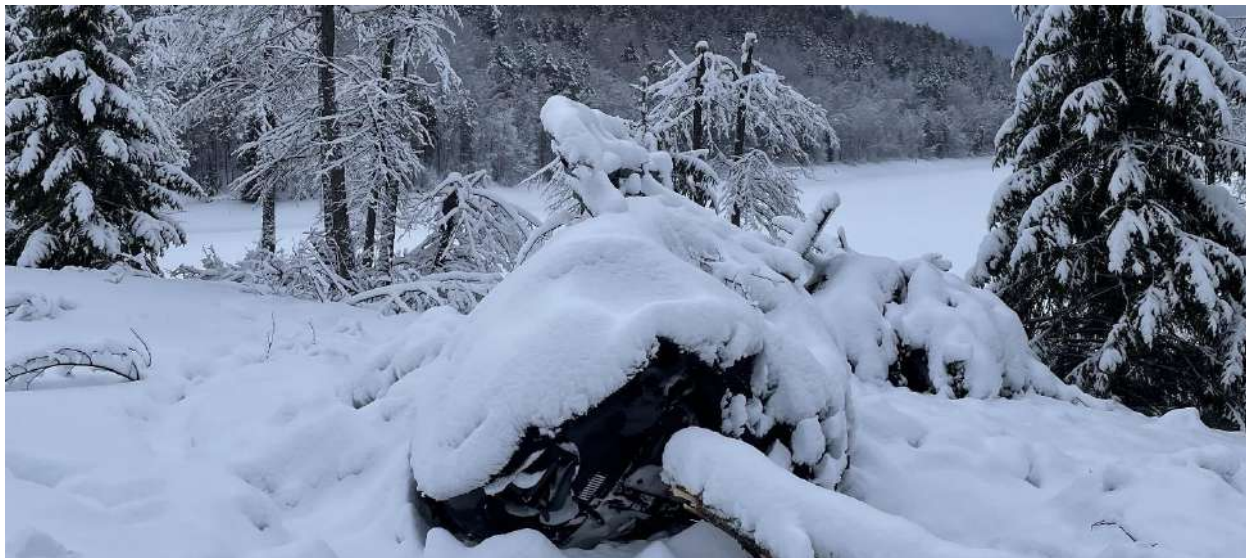
Рис. 2. Вид ВС на месте АП на момент прибытия комиссии по расследованию

Вид ВС на месте АП на момент прибытия комиссии по расследованию представлен на Рис. 2.

Зафиксированы следующие повреждения по фюзеляжу: с левой стороны – лобовое стекло и нижний блистер разрушены, сдвижная дверь деформирована, распашная дверь деформирована, багажная дверь деформирована; с правой стороны – большая распашная дверь отделена от места крепления. Деформирована средняя часть хвостовой балки в районе нанесения государственного и регистрационного опознавательных знаков; киль частично деформирован, сверху разрушен; деформирована левая половина горизонтального стабилизатора; термозащитный кожух вала хвостового винта деформирован.

Капот двигателя частично разрушен и деформирован, двигатель сорван с мест крепления, модуль турбокомпрессора частично отсоединен от модуля силовой турбины, выходное сопло деформировано.

Правый редукторный капот разрушен, отсек главного редуктора разрушен, главный редуктор сорван с мест крепления, соединительные штанги разрушены, соединительный вал трансмиссии от двигателя к главному редуктору разрушен, кольцо карданного подвеса разрушено.

Лопастей несущего винта разрушены, втулка несущего винта разрушена, рукава крепления лопастей разрушены, сервоприводы разорваны. Хвостовой винт повреждений не имел.

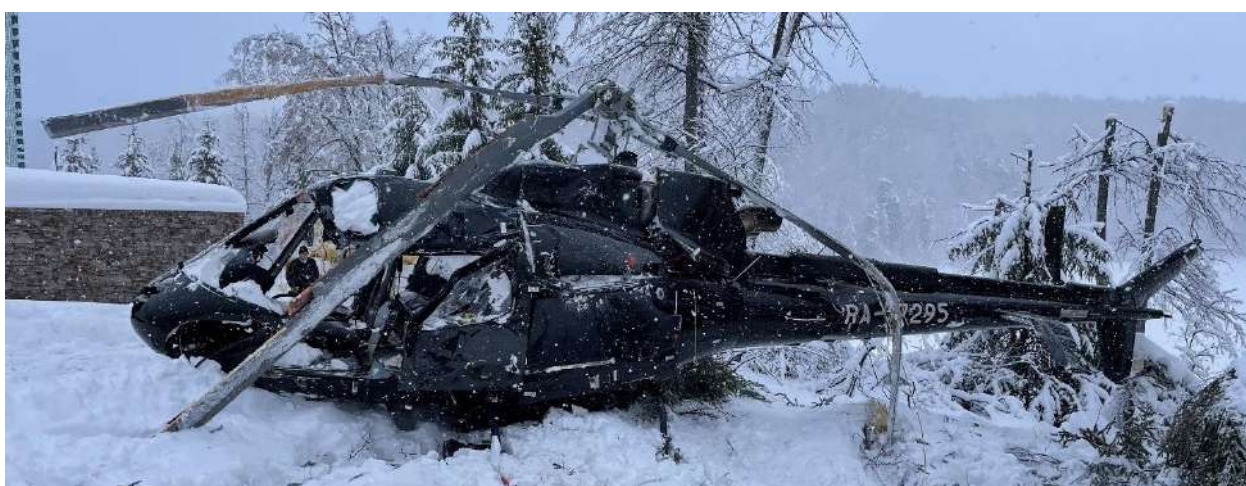
Рис. 3. Вид повреждений ВС после подъема на шасси

Вид повреждений ВС после подъема на шасси представлен на Рис. 3.

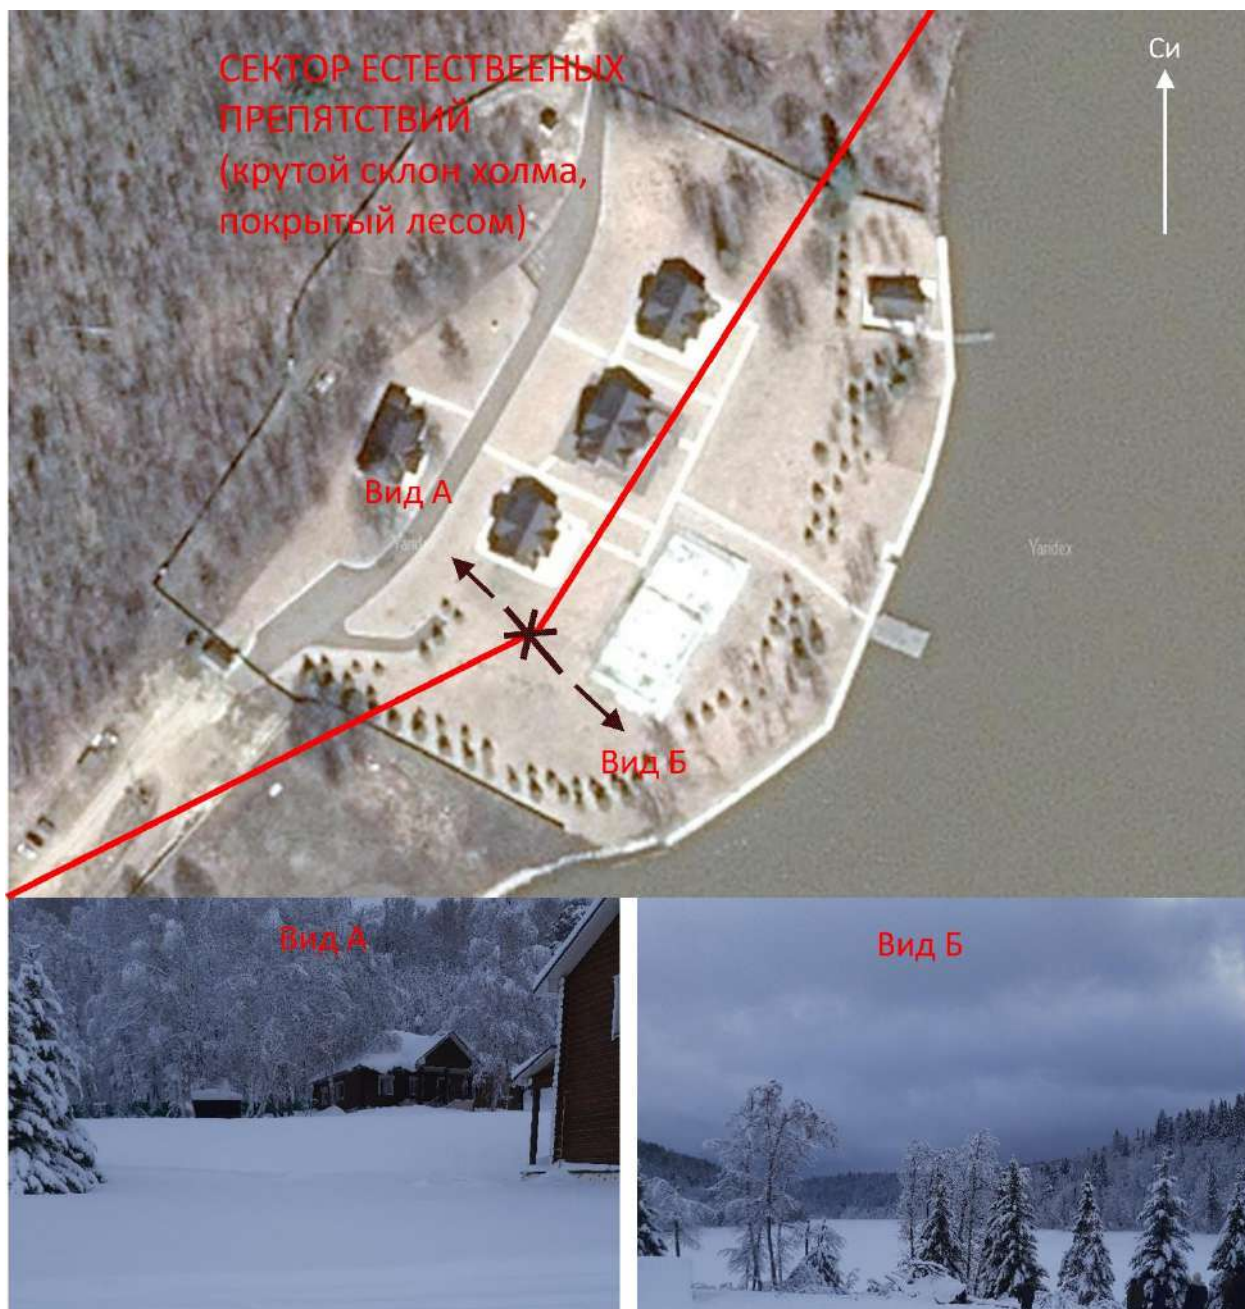
Рис. 5. Сектор естественных препятствий на посадочной площадке «Павловка»

На Рис. 5 представлен вид А (сектор естественных препятствий), в направлении которого безопасный взлет не обеспечивается, и вид Б – сектор, в котором возможен взлет после вертикального набора высоты.

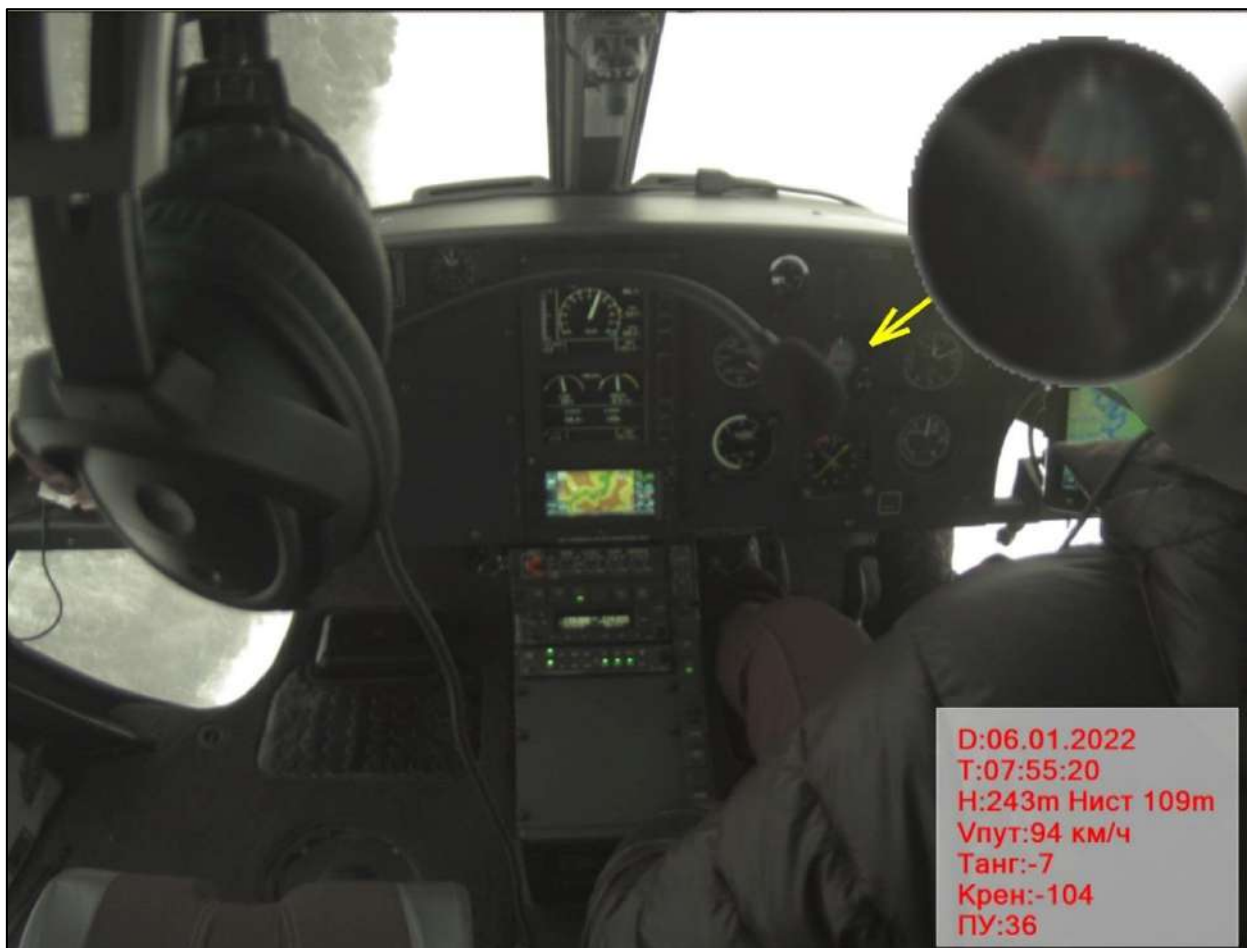
На Рис. 9<sup>13</sup> приведено изображение авиагоризонта в момент времени 12:55:20, соответствующий регистрации величины левого крена  $104^\circ$  (увеличенное изображение авиагоризонта подтверждает регистрацию данного значения).

**Рис. 9. Кадр из видеозаписи APPAREO в момент времени 12:55:20 (угол крена 104°)**

При выполнении акробатических фигур пилотажа КВС превысил ограничения по крену, установленные п. 2.3.6. РЛЭ вертолета AS 350 B3e.

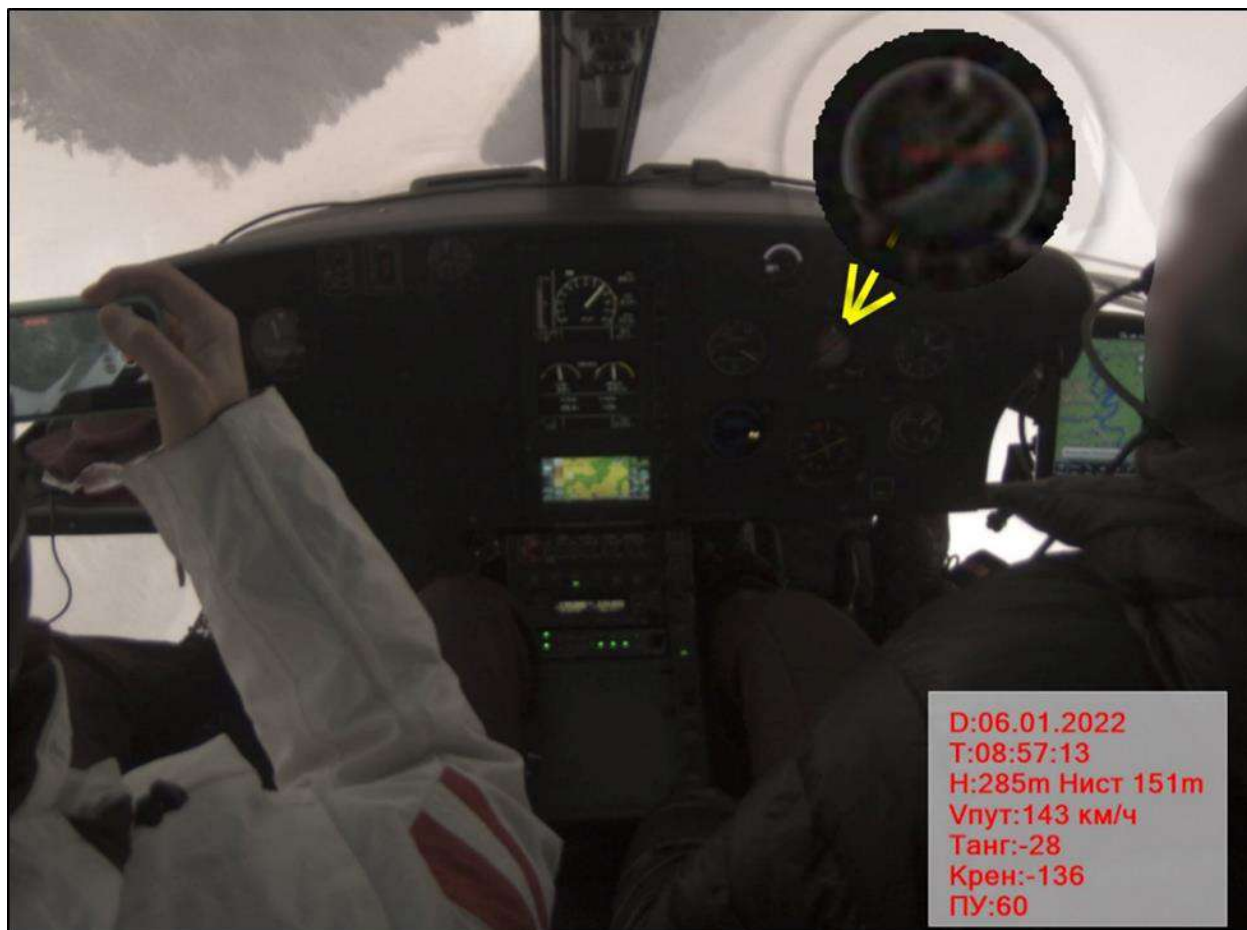
На Рис. 12 приведено изображение авиагоризонта в момент времени 13:57:13, соответствующий регистрации величины левого крена  $136^\circ$  (увеличенное изображение авиагоризонта подтверждает регистрацию данного значения).

Рис. 12. Видеоизображение APPAREO в момент времени 13:57:13 (угол крена 136°)

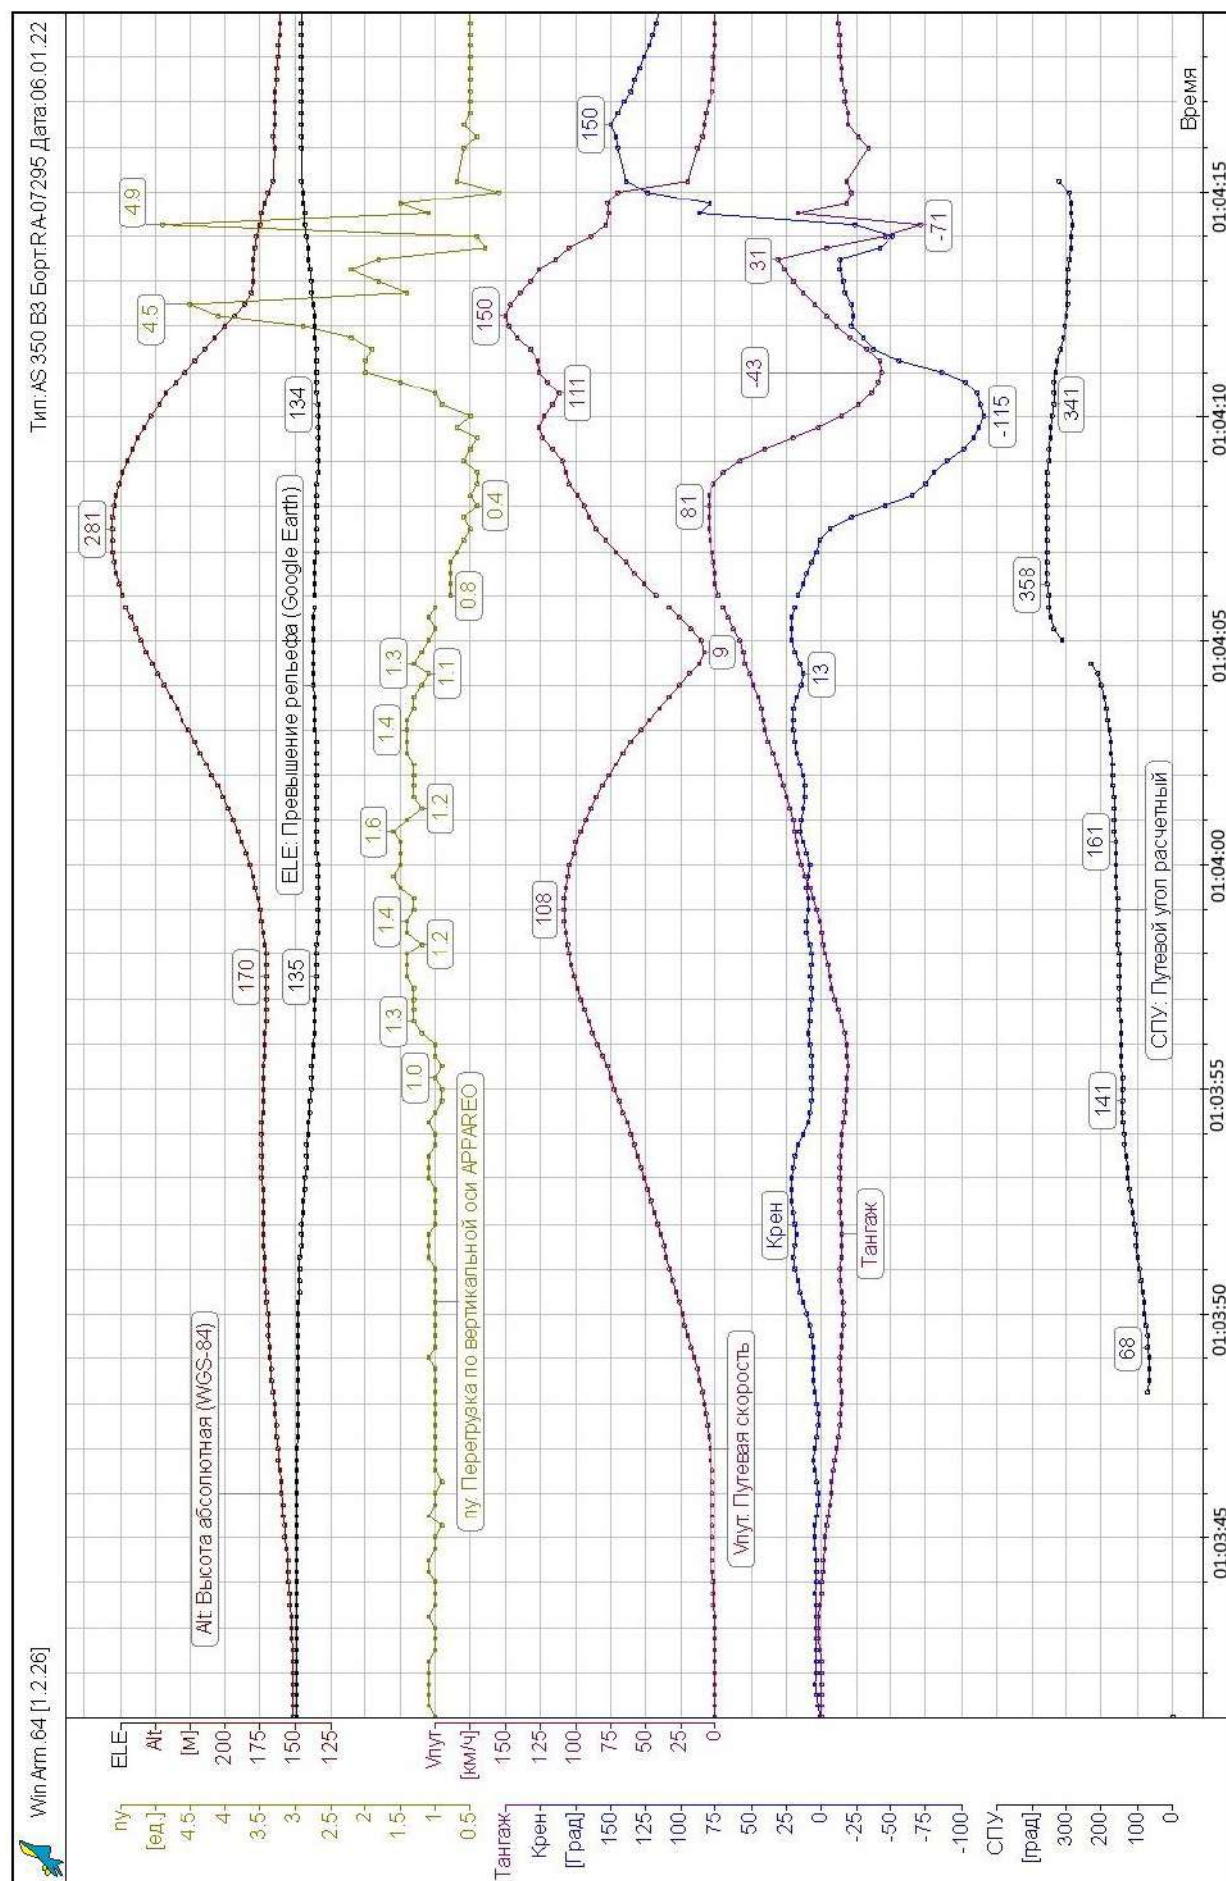
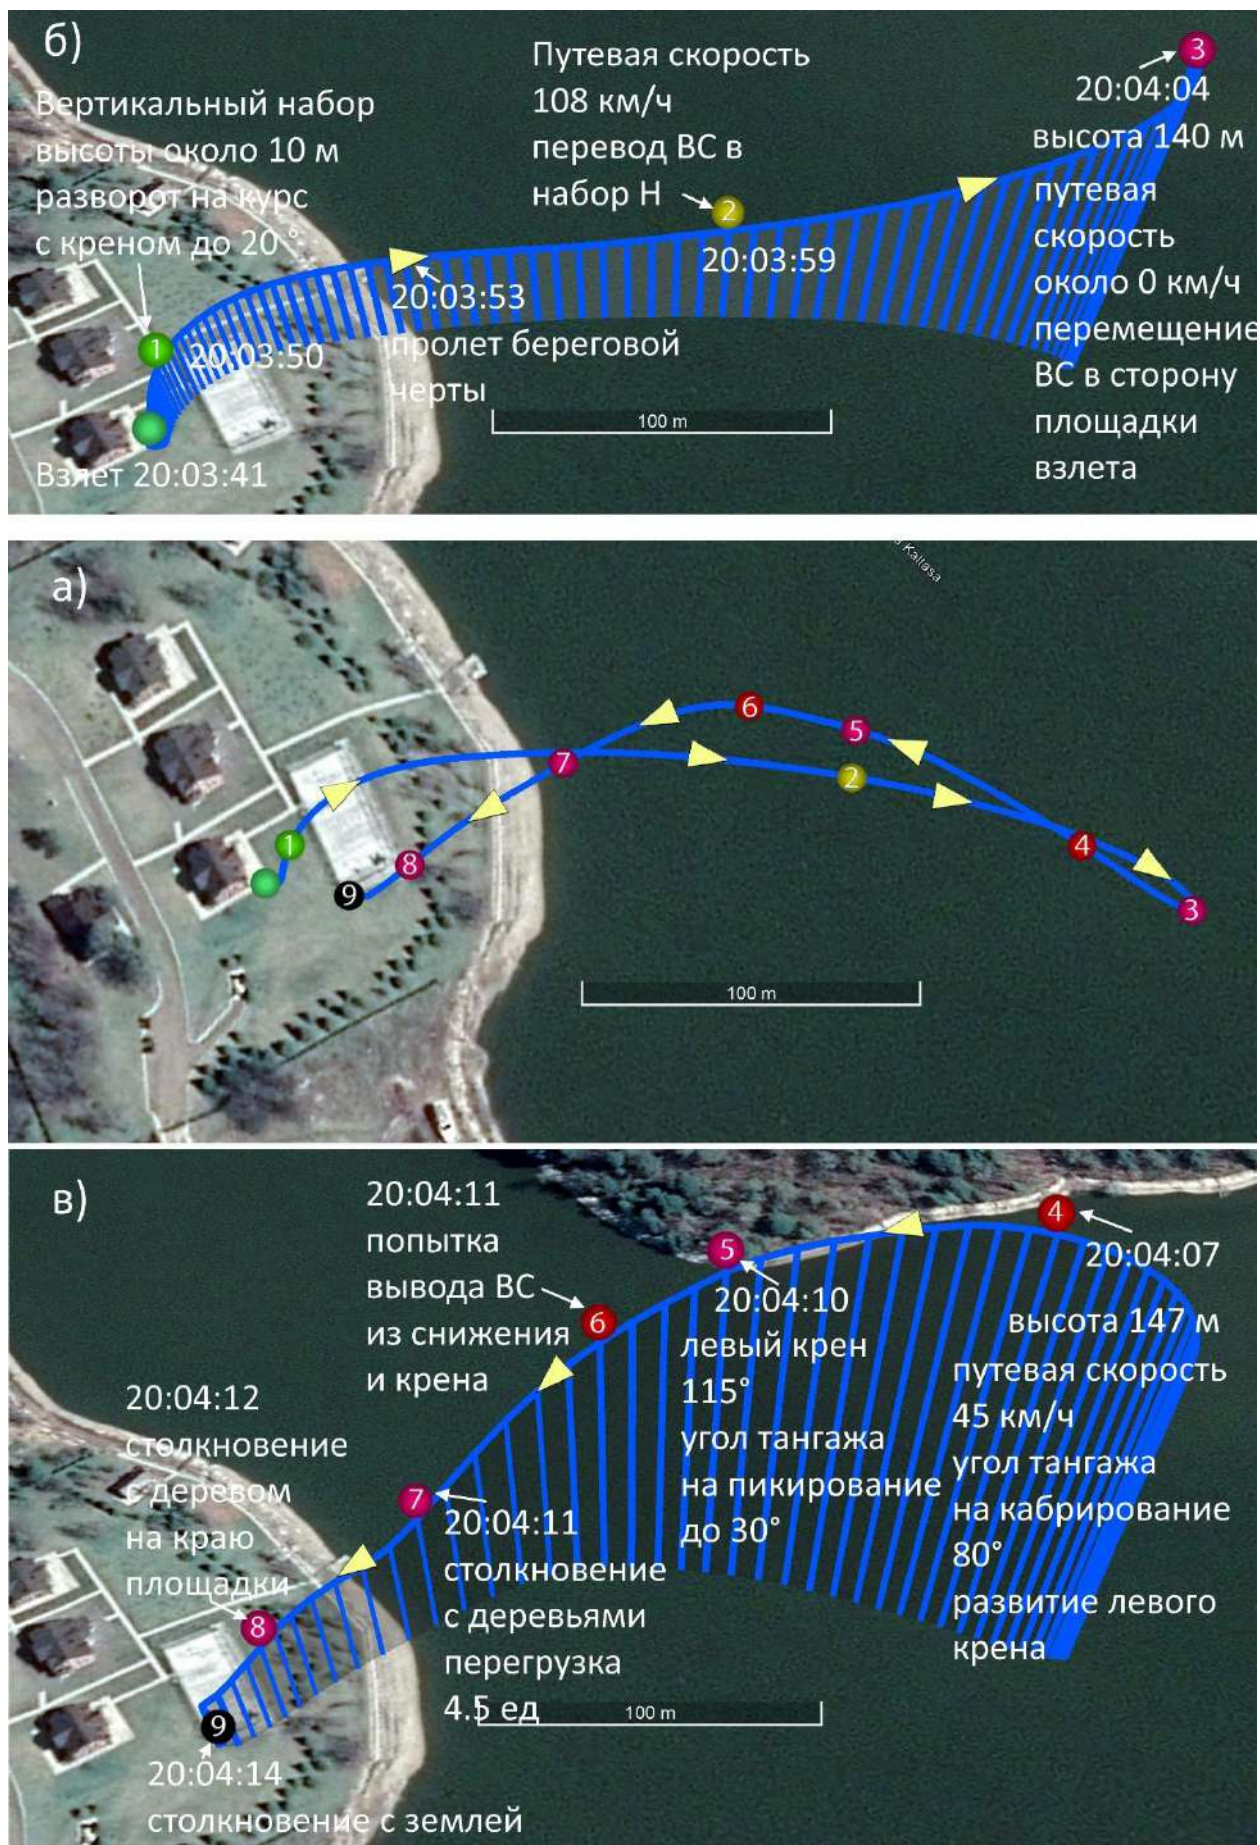
Рис. 13. Графики изменения параметров полета вертолёт AS 350 B3e RA-07295, завершившегося АП

Рис. 14. Траектория полета вертолёт, завершившегося АП  
а) вся траектория; б) начальный участок траектории; в) конечный участок траектории

В дальнейшем КВС перевел вертолет в режим разгона скорости (среднее значение угла тангажа  $13^\circ$  на пикирование) с одновременным правым доворотом на курс следования (угол крена до  $20^\circ$ ).

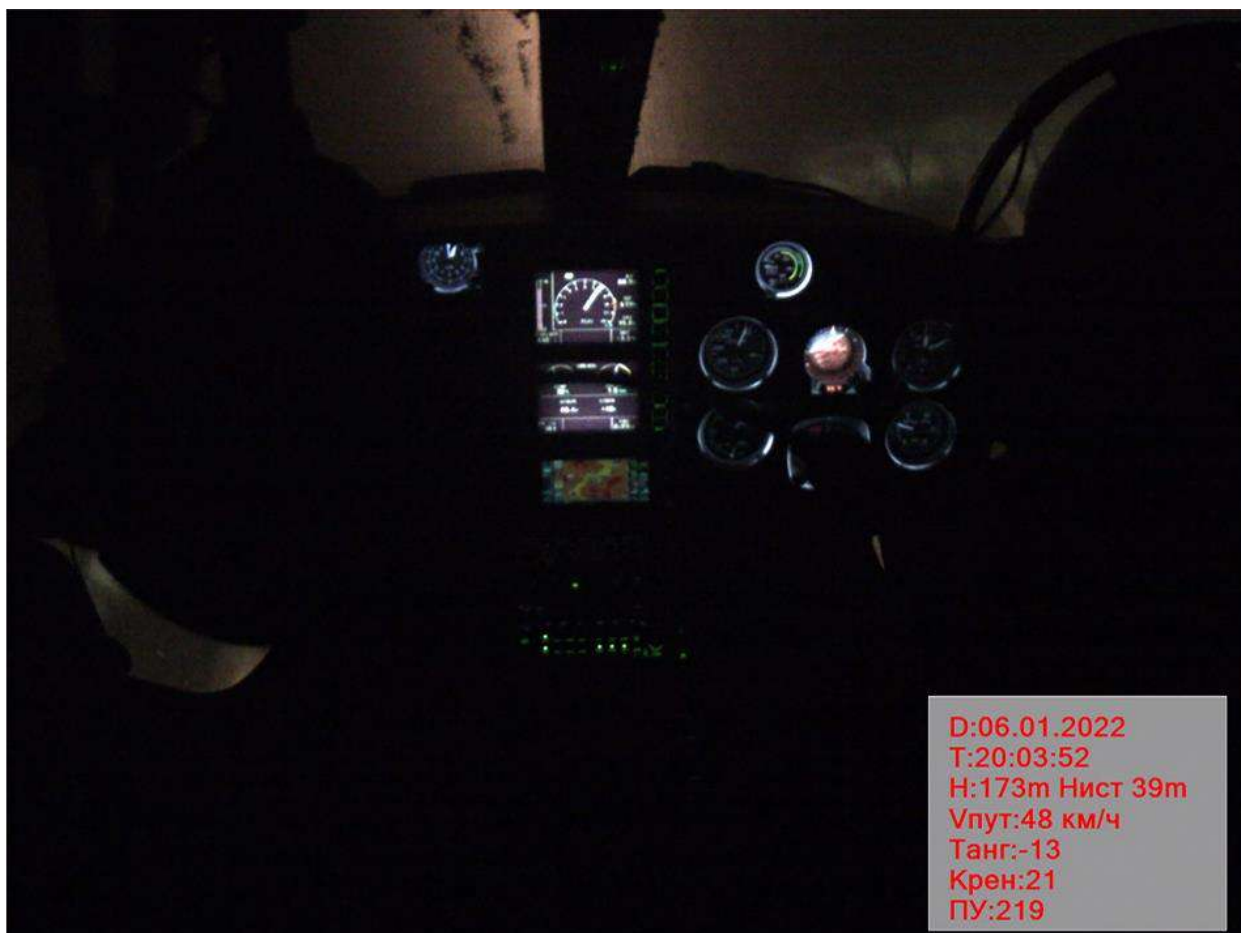
Рис. 15. Кадр из видеозаписи APPAREO в момент времени 01:03:52

В этих условиях КВС не снизил яркость подсветки приборов и не отключил посадочную фару, что создавало световой экран (Рис. 15) и условия для возникновения оптических иллюзий.

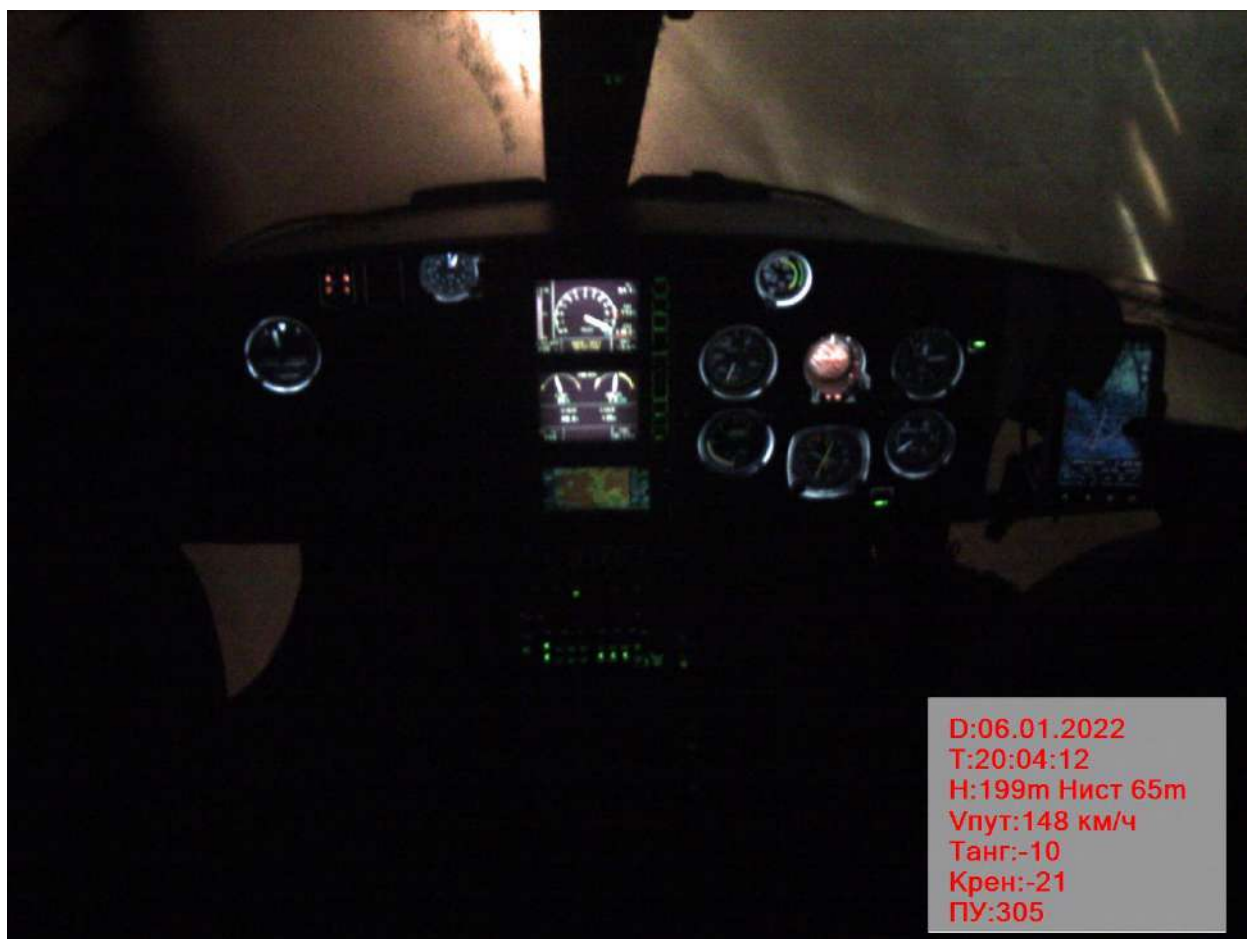
Рис. 18. Кадр из видеозаписи APPAREO в момент времени 01:04:12  
(освещенная территория базы отдыха)

В ходе дальнейшего полета вертолет перешел на снижение с разворотом в сторону освещенной территории базы отдыха (Рис. 18).

Наиболее вероятно, это позволило КВС восстановить пространственную ориентировку. Об этом свидетельствует энергичный вывод вертолета из крена с попыткой прекращения снижения и созданием значительной нормальной перегрузки.

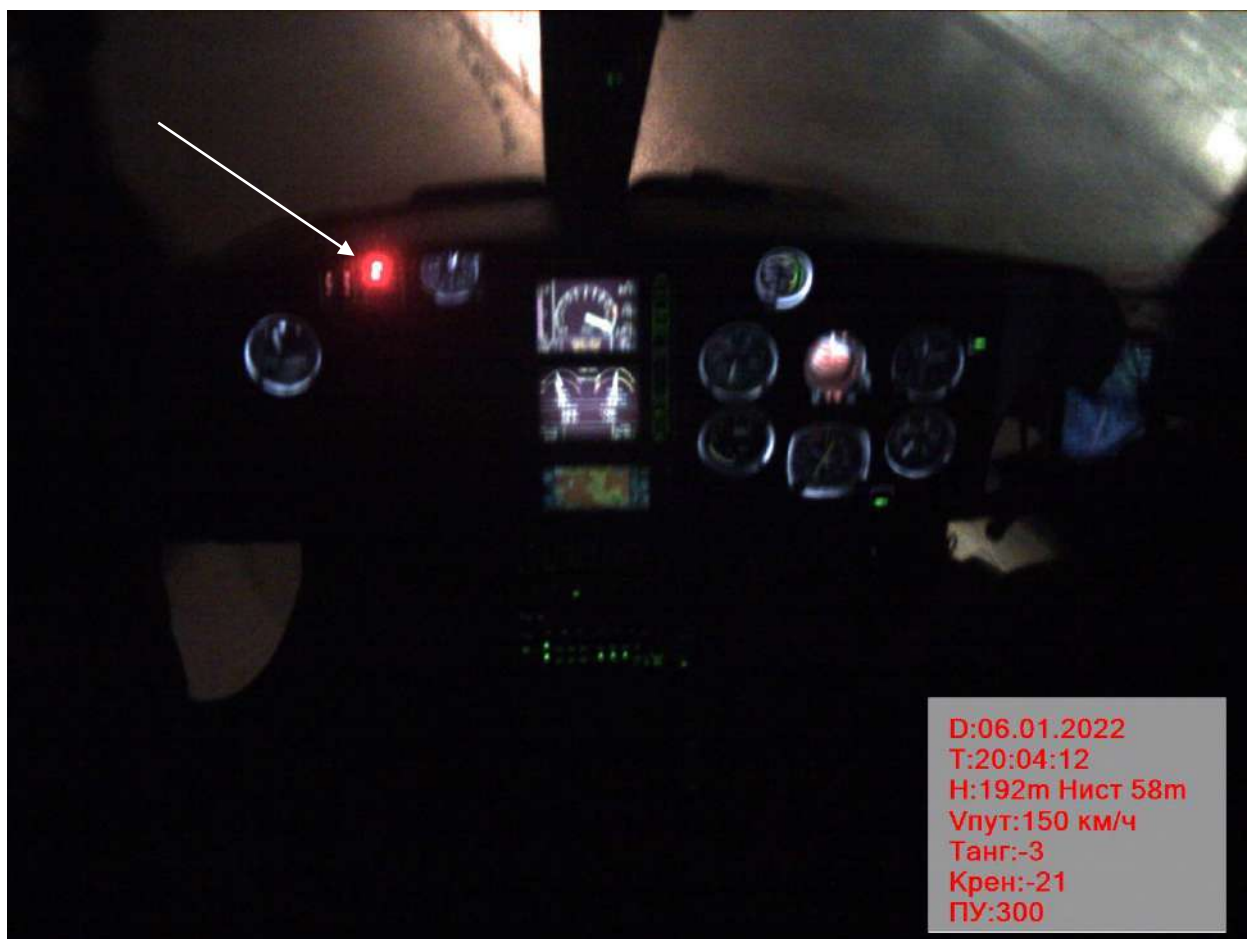
Рис. 19. Кадр из видеозаписи APPAREO в момент времени 01:04:12.25  
(загоранию лампы «ELT»)

Энергичное маневрирование с увеличением вертикальной перегрузки привело к срабатыванию аварийного радиомаяка и загоранию красной сигнальной лампы «ELT» на приборной доске (Рис. 19)<sup>16</sup>.

Предпринятыми действиями КВС не удалось вывести вертолет из снижения и предотвратить столкновение его с деревьями и земной поверхностью.
