## **МЕЖГОСУДАРСТВЕННЫЙ АВИАЦИОННЫЙ КОМИТЕТ**

### **ОКОНЧАТЕЛЬНЫЙ ОТЧЕТ**

#### **ПО РЕЗУЛЬТАТАМ РАССЛЕДОВАНИЯ АВИАЦИОННОГО ПРОИСШЕСТВИЯ**

| Тип воздушного судна | Вертолет AS 350 ВЗ с двигателем Arriel 2D<br>(коммерческое наименование AS 350 ВЗе) |

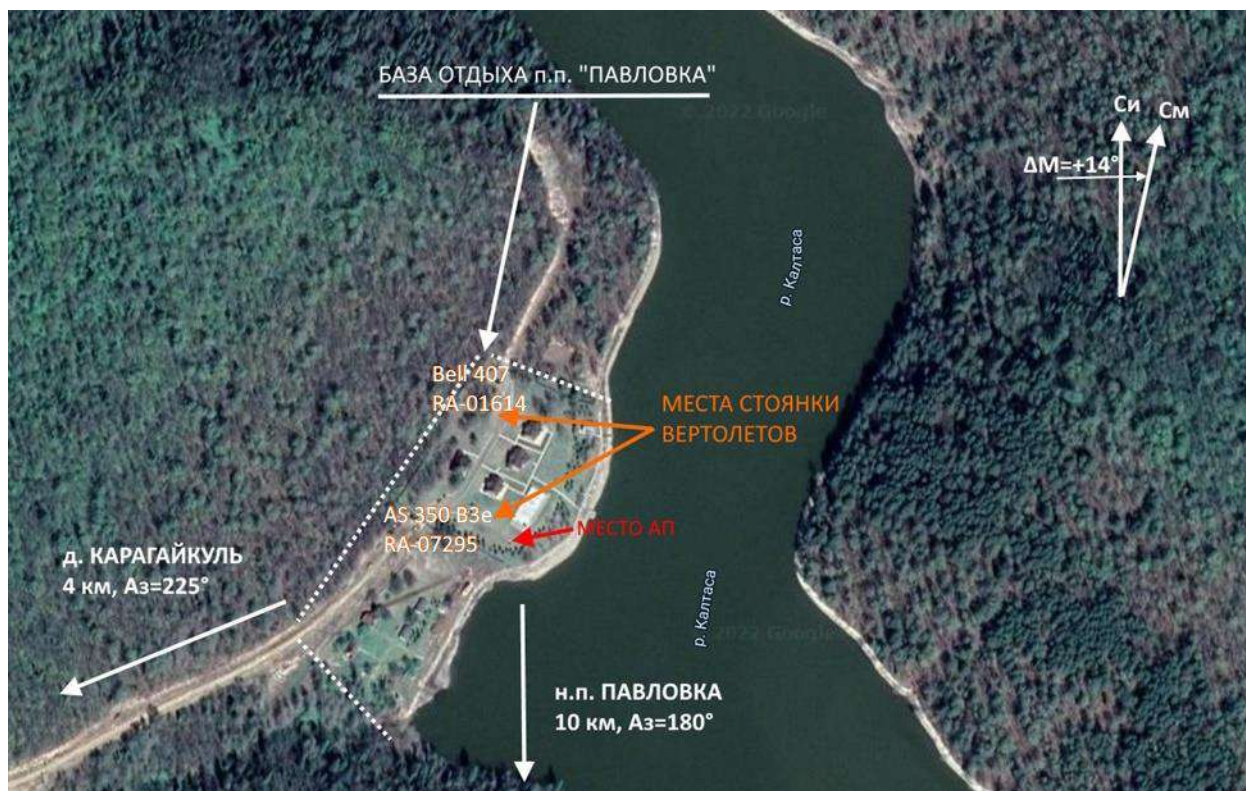
Рис. 6. Место АП

Место столкновения ВС с земной поверхностью расположено на удалении 20 м от места взлета ВС и представляет собой участок территории базы отдыха, покрытый снегом, ограниченный теннисным кортом и лесополосой (высота деревьев – 5 - 7 м) вдоль береговой черты реки. Превышение над уровнем моря – 142 м, магнитное склонение – +14°.

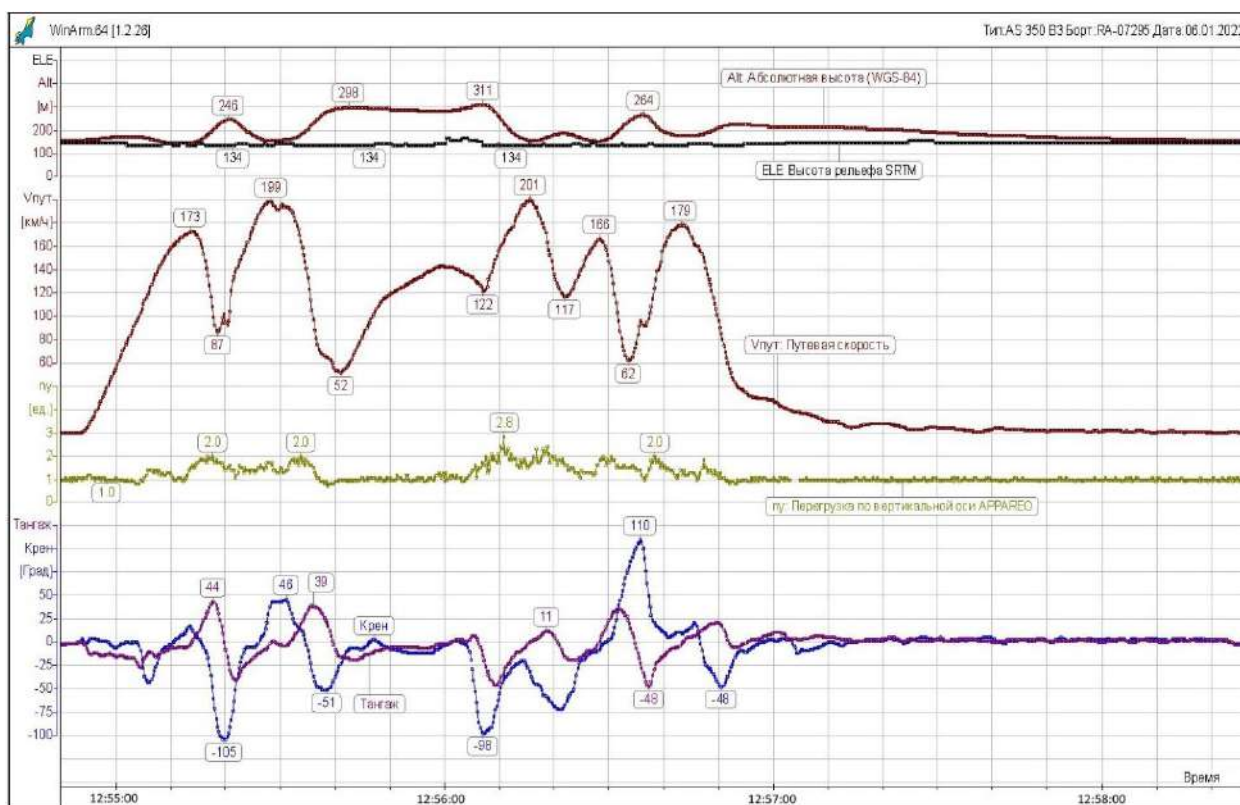
Рис. 7. Параметры первого акробатического полета (12:54 - 12:58)

- разгон со скорости 90 км/ч до 200 км/ч за 8 секунд, угол тангажа до 45° на пикирование;
- торможение со скорости 170 км/ч до 90 км/ч за 5 секунд, угол тангажа до 45° на кабрирование;
- маневры с углами крена более 90°.

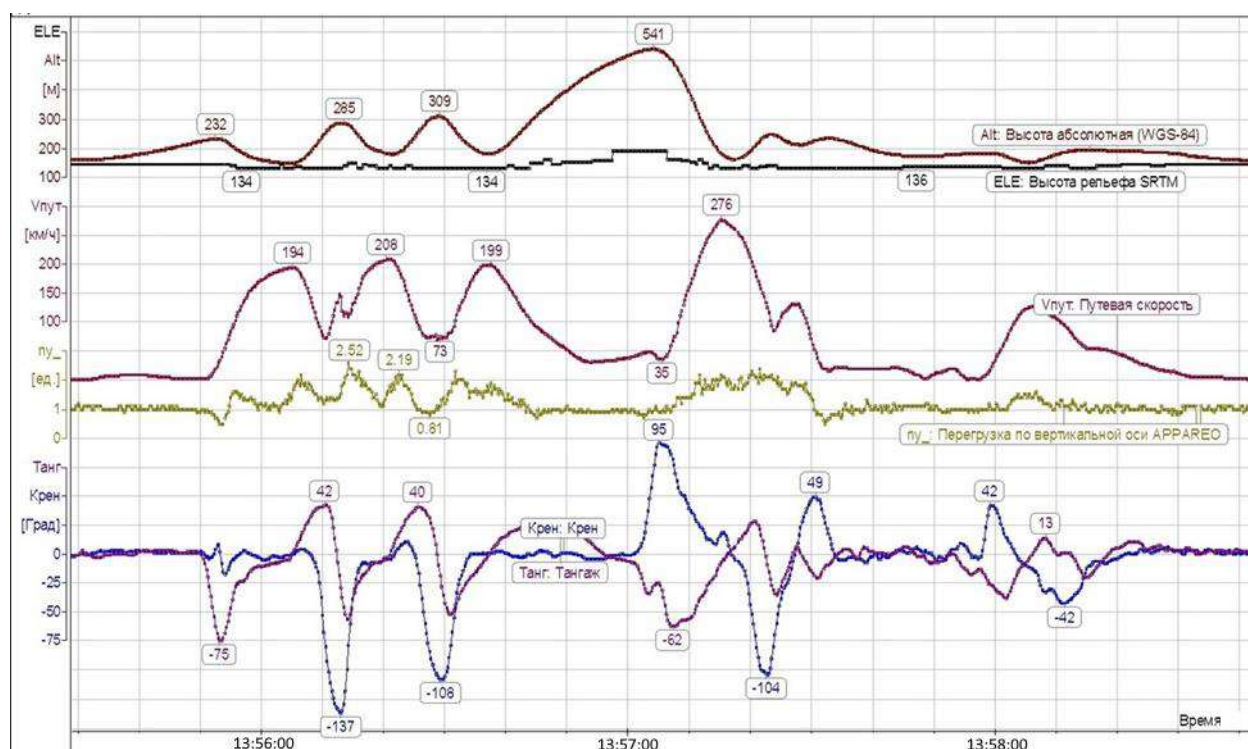
Рис. 10. Параметры второго акробатического полета (13:55- 13:59)

- разгон скорости после взлета по вертолетному с созданием угла тангажа до 75° на пикирование;
- разгон со скорости 40 км/ч до 275 км/ч за 9.5 секунд, угол тангажа до 60° на пикирование;
- торможение со скорости 270 км/ч до 90 км/ч за 9 секунд, угол тангажа до 30° на кабрирование;
- маневры с углами крена более 130°.

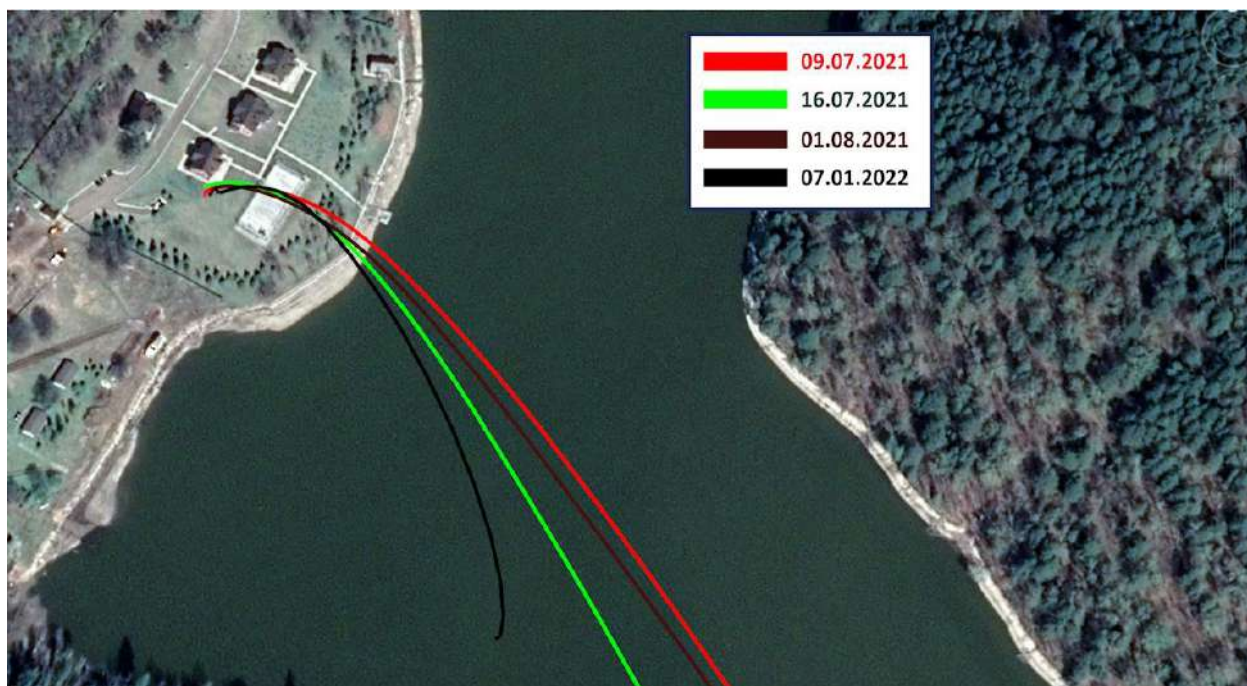
Рис. 16. Траектории вылетов с посадочной площадки с п. п. «Павловка» в ночное время

Для оценки методики выполнения взлета комиссией проведен анализ параметров трех предыдущих взлетов, выполненных КВС с п. п. «Павловка» в ночное время (09.07.2021; 16.07.2021; 01.08.2021). Траектории взлетов представлены на Рис. 16, графики изменения параметров – на Рис. 17.

После отрыва вертолета КВС выполнял вертикальный набор высоты 20-30 м относительно места взлета с выполнением доворота. Выход на курс следования осуществлял с креном от 22 до 46°. Для увеличения путевой скорости КВС создавал угол тангажа от 4.6 до 24° на пикирование. После пролета береговой черты КВС выполнял разгон до скорости около 150 км/ч без перевода ВС в набор высоты.
